## Verifiche termografiche caloriferi appartamento ultimo piano- Busto A.

**Committente** Appartamento ultimo piano  
Busto Arsizio Busto Arsizio

**Ordine** Verificare con fotocamera all'infrarosso le temperature superficiali dei caloriferi prima e dopo l'avvenuta eliminazione della problematica della presenza di grosse sacche d'aria nei caloriferi medesimi.

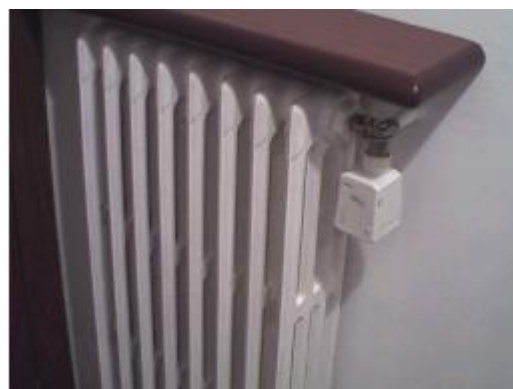
<b>Dati dell'immagine:</b>	<b>Data:</b>	20/12/2016	<b>Grado di emissione:</b>	0,95
	<b>Ora di misurazione:</b>	14:19:32	<b>Temp. riflessa [°C]:</b>	20,0
	<b>File:</b>	IV_02574.BMT

Oggetti da misurare	Temp. [°C]	Emiss.	Temp. riflessa [°C]	Note
Punto di misura 1	23,2	0,95	20,0	-
Punto di misura 2	50,5	0,95	20,0	-
Punto di misura 3	35,9	0,95	20,0	-
Punto di misura 4	22,1	0,95	20,0	-
Punto di misura 5	52,9	0,95	20,0	-

**Note:** Esempio di calorifero pieno d'aria con solo una parte di elementi caldi, appena accettabili solo su due elementi (M2 ed M5, con valori attorno ai 50°C. Si noti quanto siano basse tutte le altre (eravamo al 20 dicembre scorso con temperatura esterna di poco sopra zero °C).

Nella prima situazione (le due foto del 20.12.2016), si nota come i caloriferi "lavorino" a meno di metà della loro resa termica nominale; per tutte le altre del 4 aprile scorso, dopo l'eliminazione delle sacche d'aria, avvenute in seguito ad installazione in C.T di idoneo dispositivo Degasatore sotto vuoto, si osserva il totale ripristino di funzionalità / regolare emissione termica dei caloriferi.

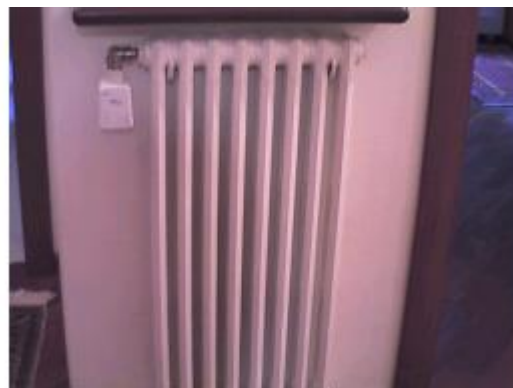
<b>Dati dell'immagine:</b>	<b>Data:</b>	20/12/2016	<b>Grado di emissione:</b>	0,95
	<b>Ora di misurazione:</b>	14:20:12	<b>Temp. riflessa [°C]:</b>	20,0
	<b>File:</b>	IV_02576.BMT

Oggetti da misurare	Temp. [°C]	Emiss.	Temp. riflessa [°C]	Note
Punto di misura 1	54,7	0,95	20,0	-
Punto di misura 2	41,6	0,95	20,0	-
Punto di misura 3	19,8	0,95	20,0	-
Punto di misura 4	52,9	0,95	20,0	-
Punto di misura 5	40,6	0,95	20,0	-
Punto di misura 6	19,6	0,95	20,0	-

**Note:** Altro esempio di calorifero pieno d'aria con solo una parte di elementi (circa metà) con temperature superficiali appena accettabili. Siamo sempre al 20.12.2016

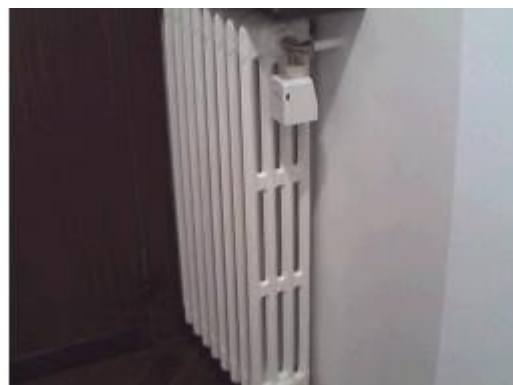
<b>Dati dell'immagine:</b>	<b>Data:</b>	<b>05/04/2017</b>	<b>Grado di emissione:</b>	0,95
	<b>Ora di misurazione:</b>	13:15:31	<b>Temp. riflessa [°C]:</b>	20,0
	<b>File:</b>	IV_00087.BMT

Oggetti da misurare	Temp. [°C]	Emiss.	Temp. riflessa [°C]	Note
Punto di misura 1	40,5	0,95	20,0	-
Punto di misura 2	41,4	0,95	20,0	-
Punto di misura 3	39,9	0,95	20,0	-
Punto di misura 4	39,1	0,95	20,0	-
Punto di misura 5	40,7	0,95	20,0	-

**Note:** Nuova situazione rilevata il 4 aprile scorso, seguito completa eliminazione sacche d'aria. Ennesimo e conclusivo esempio di calorifero con temperature superficiali regolari, seguito accensione impianto avvenuta solo circa mezz'ora prima dei rilievi.

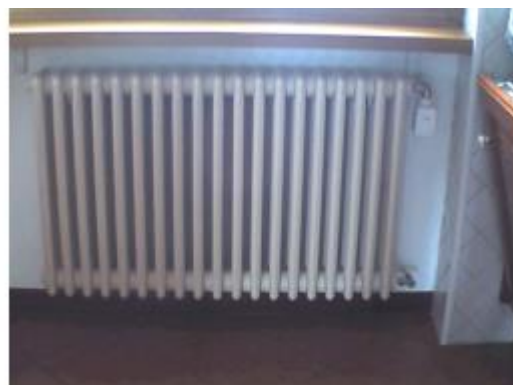
<b>Dati dell'immagine:</b>	<b>Data:</b>	05/04/2017	<b>Grado di emissione:</b>	0,95
	<b>Ora di misurazione:</b>	13:15:46	<b>Temp. riflessa [°C]:</b>	20,0
	<b>File:</b>	IV_00088.BMT

Oggetti da misurare	Temp. [°C]	Emiss.	Temp. riflessa [°C]	Note
Punto di misura 1	39,6	0,95	20,0	-
Punto di misura 2	40,3	0,95	20,0	-
Punto di misura 3	38,7	0,95	20,0	-
Punto di misura 4	38,1	0,95	20,0	-
Punto di misura 5	39,1	0,95	20,0	-

**Note:** Nuova situazione rilevata il 4 aprile scorso, seguito competenza eliminazione sacche d'aria. Calorifero con temperature superficiali regolari, seguito accensione impianto avvenuta solo circa mezz'ora prima dei rilievi.

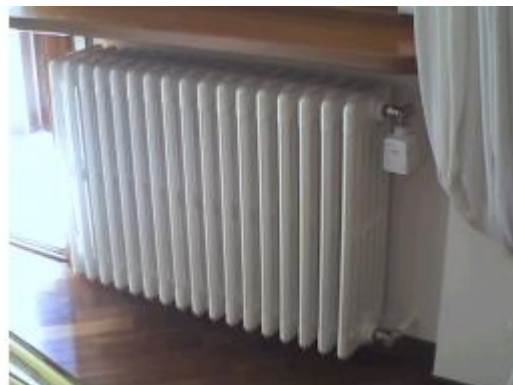
<b>Dati dell'immagine:</b>	<b>Data:</b>	05/04/2017	<b>Grado di emissione:</b>	0,95
	<b>Ora di misurazione:</b>	13:16:05	<b>Temp. riflessa [°C]:</b>	20,0
	<b>File:</b>	IV_00089.BMT

Oggetti da misurare	Temp. [°C]	Emiss.	Temp. riflessa [°C]	Note
Punto di misura 1	39,4	0,95	20,0	-
Punto di misura 2	41,3	0,95	20,0	-
Punto di misura 3	32,6	0,95	20,0	-
Punto di misura 4	36,6	0,95	20,0	-
Punto di misura 5	37,2	0,95	20,0	-

**Note:** Nuova situazione rilevata il 4 aprile scorso, seguito completa eliminazione sacche d'aria. Altro esempio di calorifero con temperature superficiali regolari, seguito accensione impianto avvenuta solo circa mezz'ora prima dei rilievi.

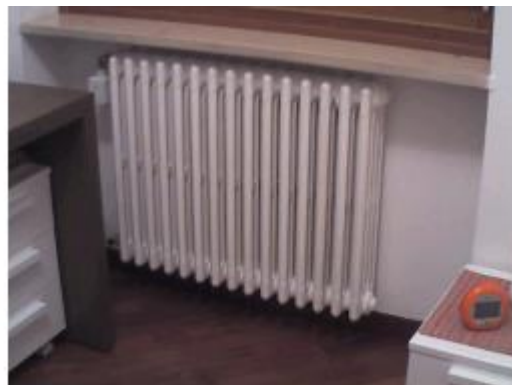
<b>Dati dell'immagine:</b>	<b>Data:</b>	05/04/2017	<b>Grado di emissione:</b>	0,95
	<b>Ora di misurazione:</b>	13:17:19	<b>Temp. riflessa [°C]:</b>	20,0
	<b>File:</b>	IV_00092.BMT

Oggetti da misurare	Temp. [°C]	Emiss.	Temp. riflessa [°C]	Note
Punto di misura 1	41,3	0,95	20,0	-
Punto di misura 2	39,7	0,95	20,0	-
Punto di misura 3	40,1	0,95	20,0	-
Punto di misura 4	39,2	0,95	20,0	-
Punto di misura 5	36,4	0,95	20,0	-

**Note:** Nuova situazione rilevata il 4 aprile scorso, seguito competa eliminazione sacche d'aria. Altro esempio di calorifero con temperature superficiali regolari, seguito accensione impianto avvenuta solo circa mezz'ora prima dei rilievi.

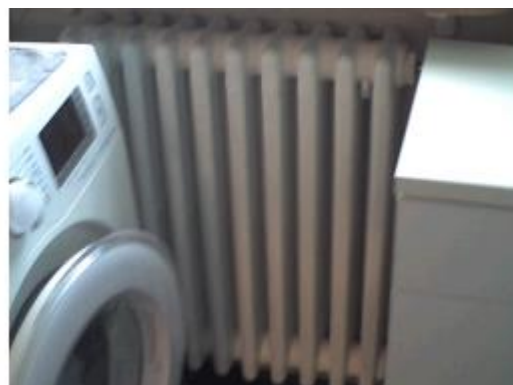
<b>Dati dell'immagine:</b>	<b>Data:</b>	05/04/2017	<b>Grado di emissione:</b>	0,95
	<b>Ora di misurazione:</b>	13:18:40	<b>Temp. riflessa [°C]:</b>	20,0
	<b>File:</b>	IV_00094.BMT

Oggetti da misurare	Temp. [°C]	Emiss.	Temp. riflessa [°C]	Note
Punto di misura 1	42,8	0,95	20,0	-
Punto di misura 2	42,8	0,95	20,0	-
Punto di misura 3	40,1	0,95	20,0	-
Punto di misura 4	40,6	0,95	20,0	-

**Note:** Nuova situazione rilevata il 4 aprile scorso, seguito completa eliminazione sacche d'aria. Altro esempio di calorifero con temperature superficiali regolari, seguito accensione impianto avvenuta solo circa mezz'ora prima dei rilievi.

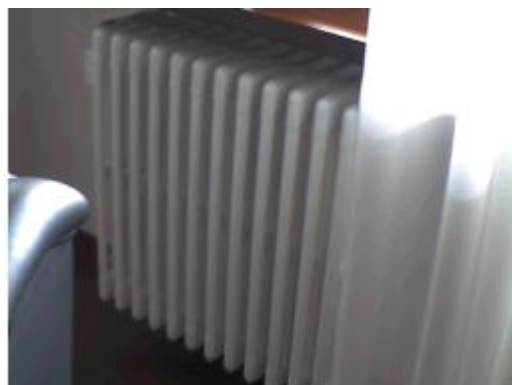
<b>Dati dell'immagine:</b>	<b>Data:</b>	05/04/2017	<b>Grado di emissione:</b>	0,95
	<b>Ora di misurazione:</b>	13:19:31	<b>Temp. riflessa [°C]:</b>	20,0
	<b>File:</b>	IV_00096.BMT

Oggetti da misurare	Temp. [°C]	Emiss.	Temp. riflessa [°C]	Note
Punto di misura 1	42,8	0,95	20,0	-
Punto di misura 2	43,7	0,95	20,0	-
Punto di misura 3	41,5	0,95	20,0	-
Punto di misura 4	40,0	0,95	20,0	-
Punto di misura 5	40,5	0,95	20,0	-

**Note:** Nuova situazione rilevata il 4 aprile scorso, seguito competa eliminazione sacche d'aria. Altro esempio di calorifero con temperature superficiali regolari, seguito accensione impianto avvenuta solo circa mezz'ora prima dei rilievi.

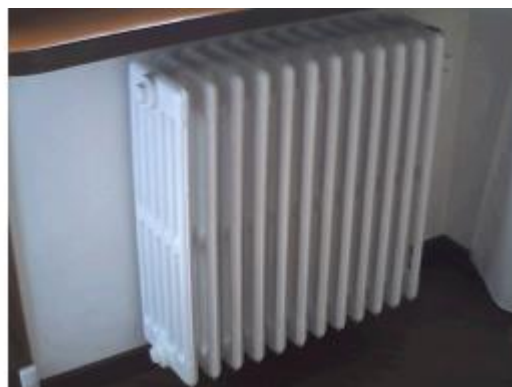
<b>Dati dell'immagine:</b>	<b>Data:</b>	05/04/2017	<b>Grado di emissione:</b>	0,95
	<b>Ora di misurazione:</b>	13:19:41	<b>Temp. riflessa [°C]:</b>	20,0
	<b>File:</b>	IV_00097.BMT

Oggetti da misurare	Temp. [°C]	Emiss.	Temp. riflessa [°C]	Note
Punto di misura 1	40,9	0,95	20,0	-
Punto di misura 2	42,3	0,95	20,0	-
Punto di misura 3	40,5	0,95	20,0	-
Punto di misura 4	38,4	0,95	20,0	-
Punto di misura 5	39,5	0,95	20,0	-

**Note:** Nuova situazione rilevata il 4 aprile scorso, seguito competa eliminazione sacche d'aria. Altro esempio di calorifero con temperature superficiali regolari, seguito accensione impianto avvenuta solo circa mezz'ora prima dei rilievi.
